### BASE DE ACCIDENTES DE TRABAJO INVESTIGADOS.

### FALLECIMIENTO POR ATRAPAMIENTO EN OBJETO MÓVIL

Un trabajador fallece al caer en el interior de una máquina compactadora de plástico y ser atrapado por las aspas en movimiento.

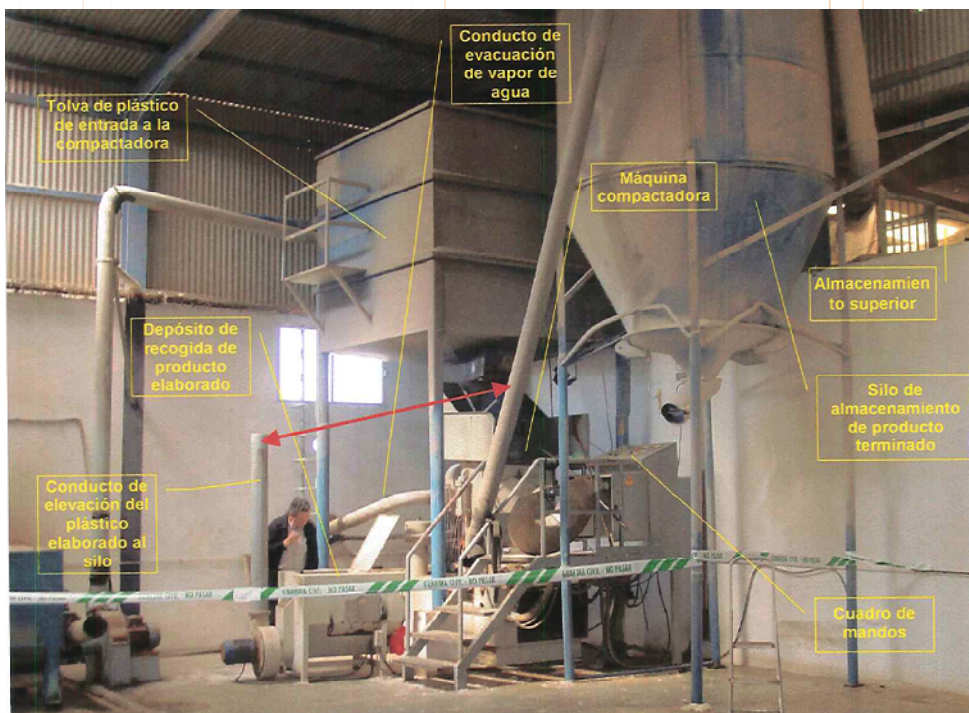
En la parte superior del depósito se encuentra la tapa la cual dispone de una abertura de 40 cm. de diámetro, por la que se alimenta el plástico, procedente de la tolva superior de almacenamiento mediante una trampilla de apertura manual, desde donde el plástico es introducido en la máquina a través de la boca de la tapa del depósito, hasta completar el volumen establecido mediante comprobación visual del nivel alcanzado.

Imagen 1. Detalle de la zona de la máquina compactadora

Este accidente pudo haberse evitado si la máquina compactadora hubiera estado dotada con un sistema de enclavamiento que impidiera el acceso a partes móviles de la máquina hasta que éstas estuvieran paradas y aisladas de la fuente de energía motriz. Este sistema tendría que impedir la puesta en marcha de la máquina hasta que la tapa de la parte superior del depósito se encontrara cerrada y bloqueada.

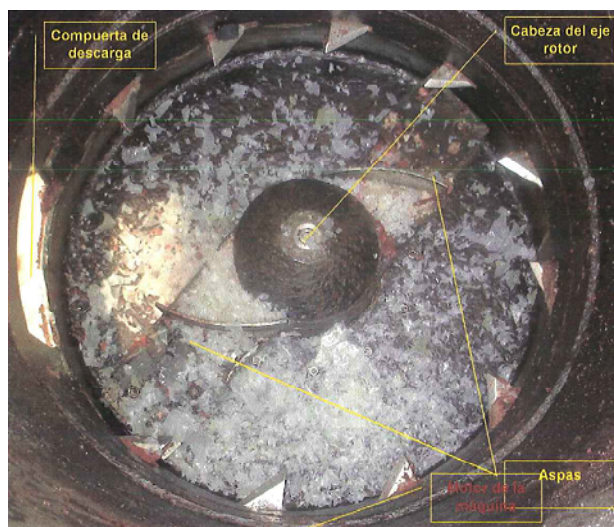
En la máquina suelen presentarse con cierta asiduidad incidencias debidas a atascos en la misma por apelmazamientos del producto, sobre todo por sobrecarga, lo que provoca el bloqueo del eje rotor y, consecuentemente, el disparo del relé térmico o guardamotor. La limpieza se realiza tras la parada de la máquina, de forma manual, con guantes de protección, incluso introduciéndose el operario en el interior de la máquina, utilizando una tobera de aspiración y una pértiga metálica para desmenuzar los bloques

Imagen 2. Interior de la máquina compactadora

Para ello, volvió a rearmar el relé guardamotor y la seta de parada de emergencia, poniendo en funcionamiento la máquina. Con la tapa retirada, se dispuso a vaciar los restos de plástico. Posiblemente, observó algún tipo de incidencia en el interior de la compactadora (por ejemplo, restos adheridos a las paredes cercanos a la compuerta de descarga), se colocó los guantes y se dispuso a realizar alguna operación manualmente, para lo cual tuvo que introducir parcialmente su cuerpo en la máquina y realizar un cierto esfuerzo postural. Probablemente, debido a la postura y al posible esfuerzo físico de retirada de los restos adheridos, el trabajador perdió parcialmente el equilibrio, siendo atrapado por las aspas en movimiento y provocando su caída al interior de la máquina originando el fallecimiento del trabajador.

No obstante, el trabajador en la operación de eliminación del atasco producido en la máquina compactadora, tendría que haber procedido a su parada previa para acceder al interior de la misma. Garantizar una formación e información adecuada sobre los riesgos y las medidas preventivas en la utilización de los equipos de trabajo, es la mejor forma de prevenir posibles actos inseguros por parte de los trabajadores
