PUDO HABERSE EVITADO

BASE DE ACCIDENTES DE TRABAJO INVESTIGADOS.

ELECTROCUCIÓN

En su primer día de contrato un trabajador fallece al hacer contacto con una línea eléctrica de alta tensión que pasaba sobre una obra de edificación de viviendas.

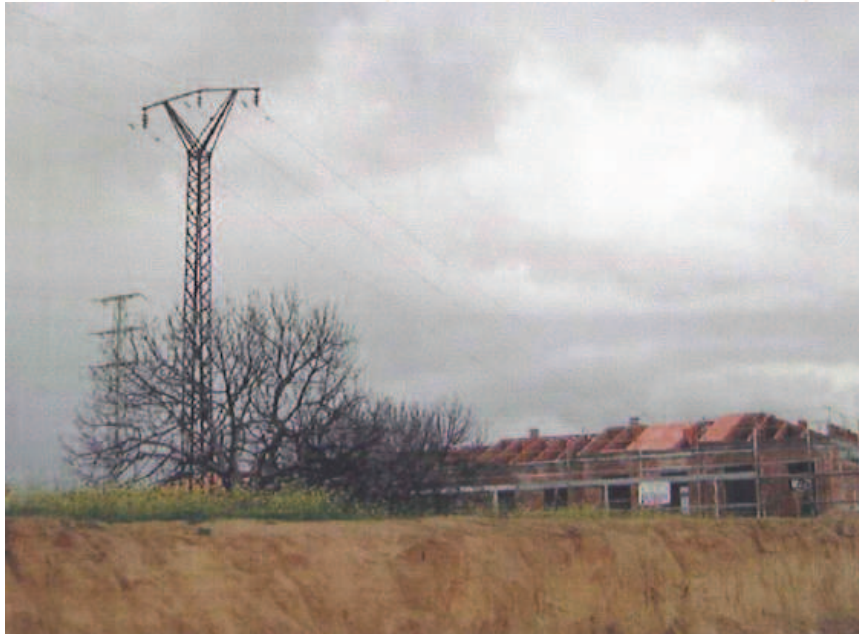
Imagen 1. Perspectiva de la obra, y las líneas eléctricas de alta tensión sobre las mismas.

La construcción de las viviendas se efectuaban bajo el trazado de una líneas aéreas eléctricas de alta tensión de 15.000 voltios propiedad de una empresa distribuidora. La distancia exacta del cable de la línea al forjado de la planta sobre la que caminaba el accidentado era de 235 centímetros

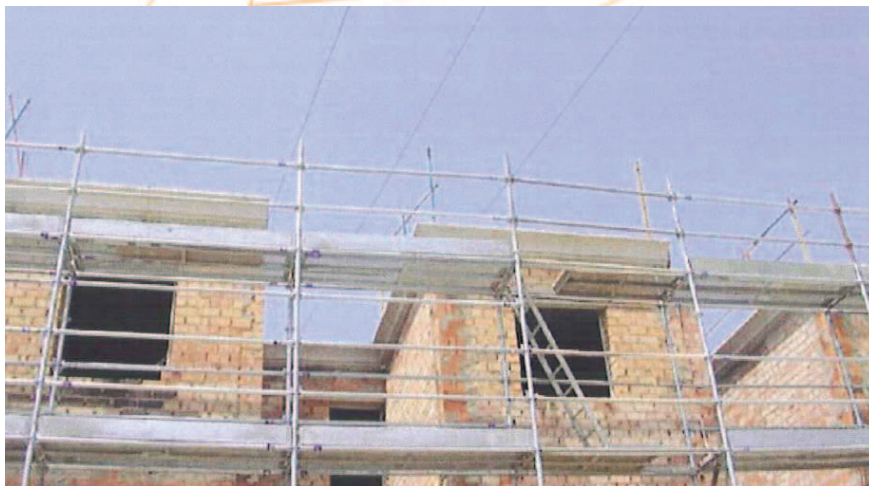
Imagen 2. Construcción de viviendas bajo línea aérea eléctrica de alta tensión.

Se ha constatado que tanto en el Estudio de Seguridad y Salud, como en el Plan de Seguridad y Salud elaborado por un Servicio de Prevención Ajeno, no aparece referencia alguna a la existencia de la línea aérea de alta tensión que existe en la vertical del terreno sobre el que se proyectaba construir.

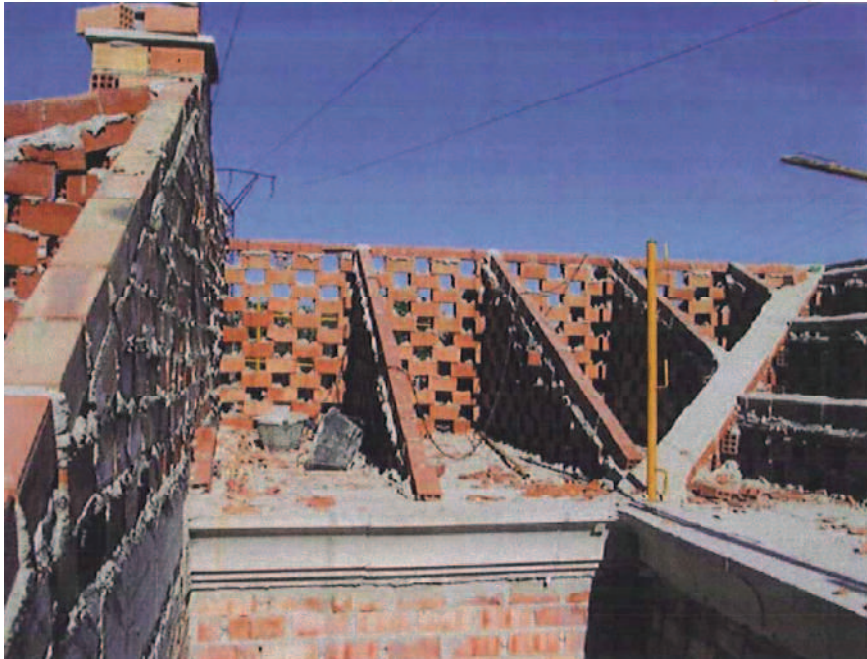
El trabajador se subió en uno de los tabiques verticales para pasar hacia la zona donde estaban los cubos. Los tabiques terminan prácticamente en el límite vertical del forjado e, intuitivamente, es asumible usarlos como apoyo, con lo que en la vertical del cable pudo haberse elevado entre 50 y 70 centímetros sobre la cota de la plataforma, por lo que sus pies pudieron estar a 165 centímetros del cable o, lo que es lo mismo, casi llegar a establecer contacto físico de su cabeza con el mismo.

Imagen 3. Detalle de la ejecución de la cubierta. Se aprecia la línea eléctrica y los cubos que iba a recoger el trabajador

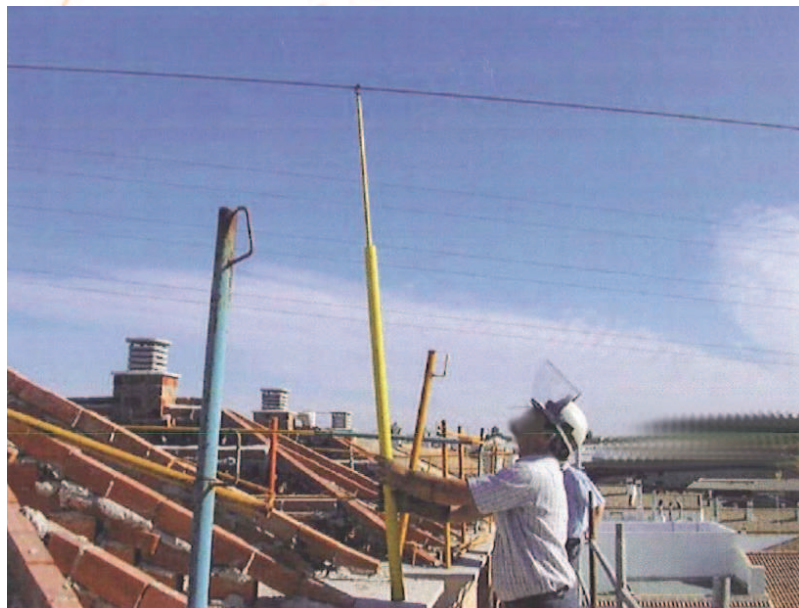
Imagen 4. Medición con pértiga de la distancia de la plataforma de trabajo al cable.

- Incumplimiento de las distancias mínimas que deberán existir en las condiciones más desfavorables entre los conductores de la línea eléctrica y los edificios o construcciones que se encuentren bajo ella, establecidas en el Artº 35.2 del Decreto 3151/1968 por el que se aprueba el Reglamento de Líneas Eléctricas Aéreas de Alta Tensión, vigente en el momento del accidente.

En cualquier caso tendrían que haberse tenido en cuenta las distancias mínimas que deberían existir entre los conductores de la línea eléctrica y la construcción que se encontraba bajo ella, establecidas en el Reglamento de Líneas Eléctricas Aéreas de Alta Tensión, en vigor en el momento del accidente.

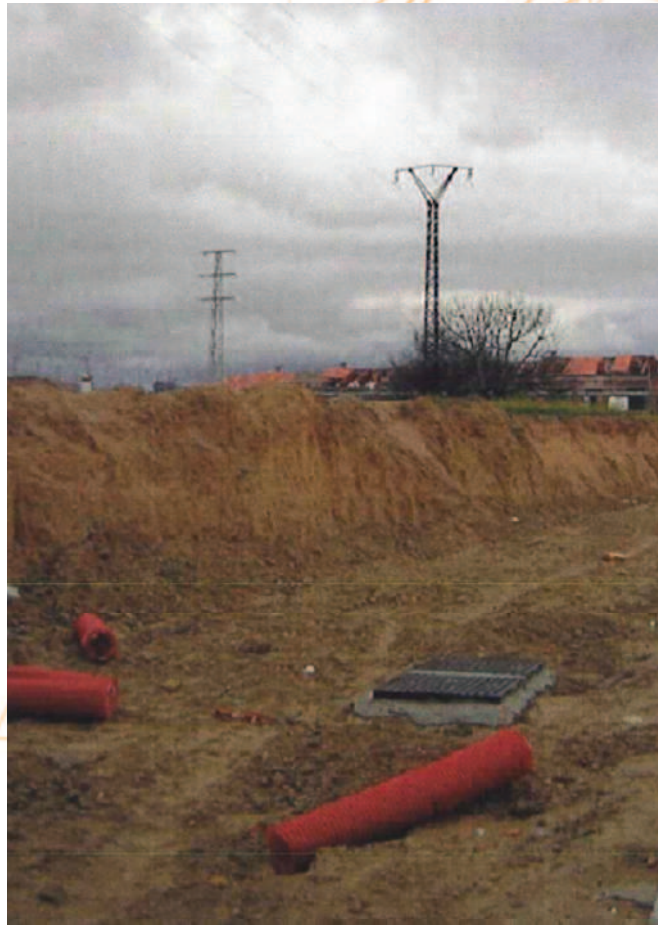
La línea eléctrica era propiedad de una empresa distribuidora y estaba previsto su soterramiento.

Imagen 5. Obra civil para el soterramiento de la línea eléctrica de alta tensión

Aunque el promotor había solicitado el cambio de trazado de la línea, la obra no tuvo que haber comenzado hasta que la variación hubiera estado materializada.
