PUDO HABERSE EVITADO
BASE DE ACCIDENTES DE TRABAJO INVESTIGADOS.
CAÍDA A DISTINTO NIVEL

RESUMEN

Cuando el trabajador descendía por una escala fija de servicio en una cabina de pintado y secado, perdió apoyo y cayó verticalmente con resultado de lesión grave en el tobillo.

ASFIXIA Y CAÍDA A DISTINTO NIVEL

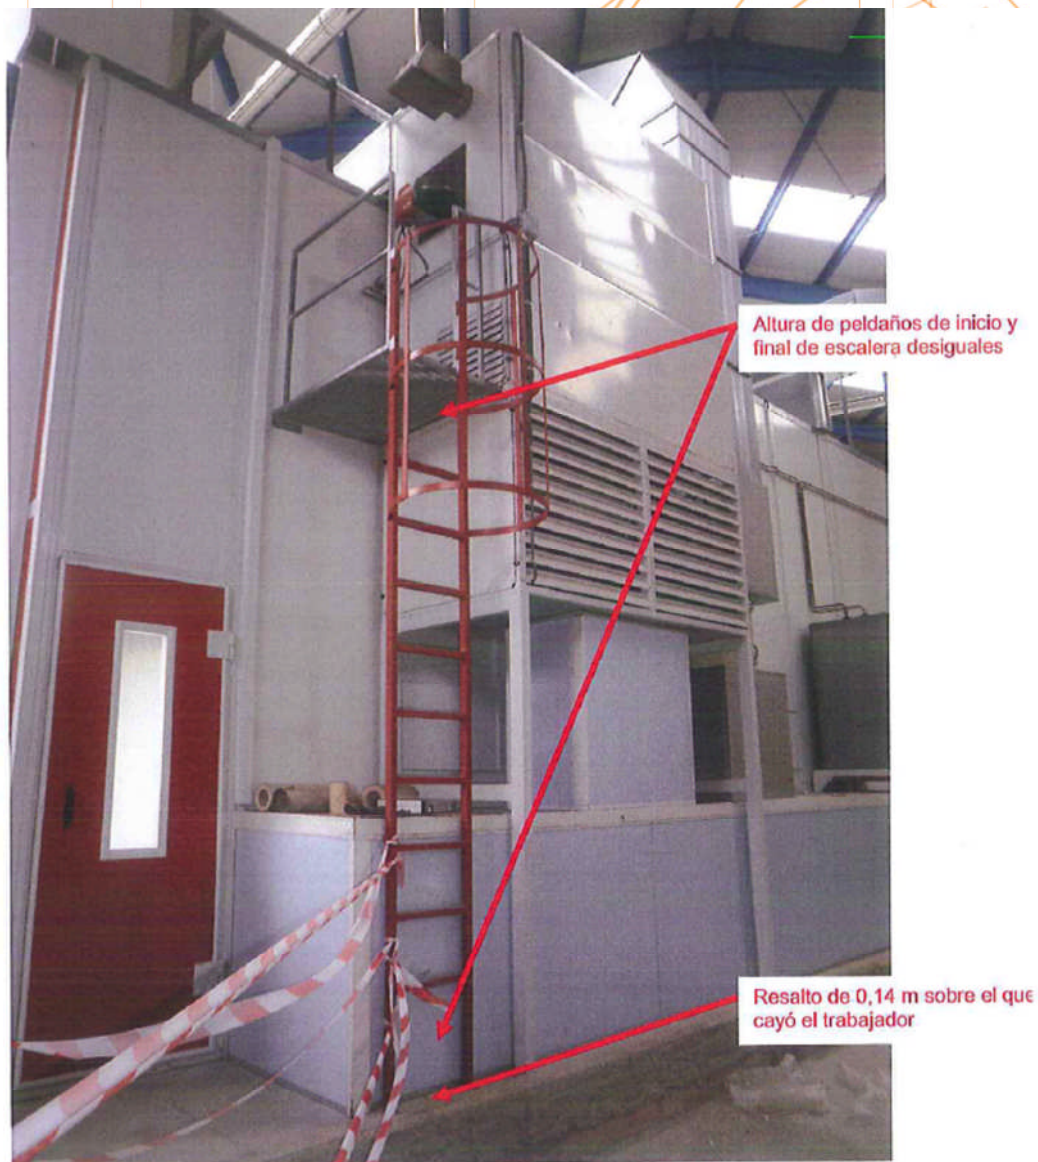
Imagen 1. Imagen real de la escalera completa

Los quemadores se encuentran ubicados en la parte alta de la zona lateral de la cabina de pintura, disponiéndose de una plataforma para su manipulación, a la que se accede mediante una escalera vertical fija (imagen 1). El trabajador accidentado accedió a la plataforma junto al quemador y una vez accionado el pulsador de rearme del quemador, se dispone a descender por la escalera.

Al proceder a descender por la escalera, desde la plataforma perdió el apoyo del pie, cayendo verticalmente por la escalera sobre el resalto en el que se apoya la escalera, de ancho 0,14m, donde se produjo la lesión en el tobillo de pierna izquierda, cayendo posteriormente de espaldas desde el desnivel del resalto al suelo de la nave

La instalación de la escalera de acceso a plataforma no se ajusta a las disposiciones del RD 486/1997, considerada como escala fija. En la imagen 3 se muestra el esquema de escalera de acceso a zona de quemadores con las siguientes deficiencias:

- La escalera se apoya en un resalto de 0,14 m de ancho, insuficiente para facilitar el acceso al primer peldaño situado a 0,46 m de altura desde este peralte y 0,91 m de altura desde el suelo de la nave.
- La escalera está adosada al lateral de la maquina en el primer tramo de ésta con una altura de 1,14 m.
- La protección circundante de la escala no alcanza la protección de 1,00 m por encima de la plataforma a la que se accede.
- La altura a salvar desde el último peldaño de la escalera a la plataforma, en el ascenso, o a la inversa en el descenso, es de 0,58 m.
- Los tramos de inicio y final de la escala, disponen de altura desigual a la que hay entre peldaños de la misma.

La escala fija de la cabina instalada en la empresa (imagen 1), no se corresponde con la imagen de la cabina tipo facilitada por la empresa fabricante de la cabina (imagen 2).

1. Adecuación de la instalación de la escalera vertical fija al RD 486/1997.
2. Dotación de dispositivo de protección anticaída

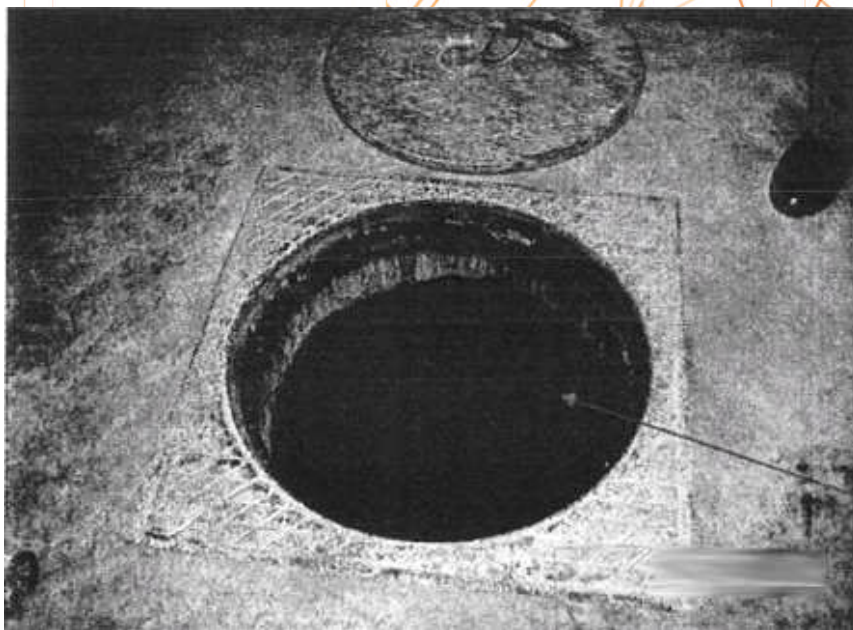
Foto 1. Boca de entrada al trujal donde ocurrió el accidente

Para ello el vino se traslada de unos depósitos a los trujales donde queda almacenado durante aproximadamente de 2 a 3 meses. El trujal es un espacio confinado enterrado en el suelo y con una abertura hacia el exterior, también denominado tinajas. En este caso se trata de un espacio de sección cuadrada con una profundidad de 3,60 m y una superficie aproximada de 2 x 3 metros. La boca de entrada es una arqueta redonda de 60 cm. de diámetro. Las paredes del interior del mismo son de obra.

En las instalaciones de la bodega debajo del suelo hay dos trujales, accediendo a los mismos mediante su arqueta correspondiente, siendo en el interior de uno de ellos donde se produjo el accidente.

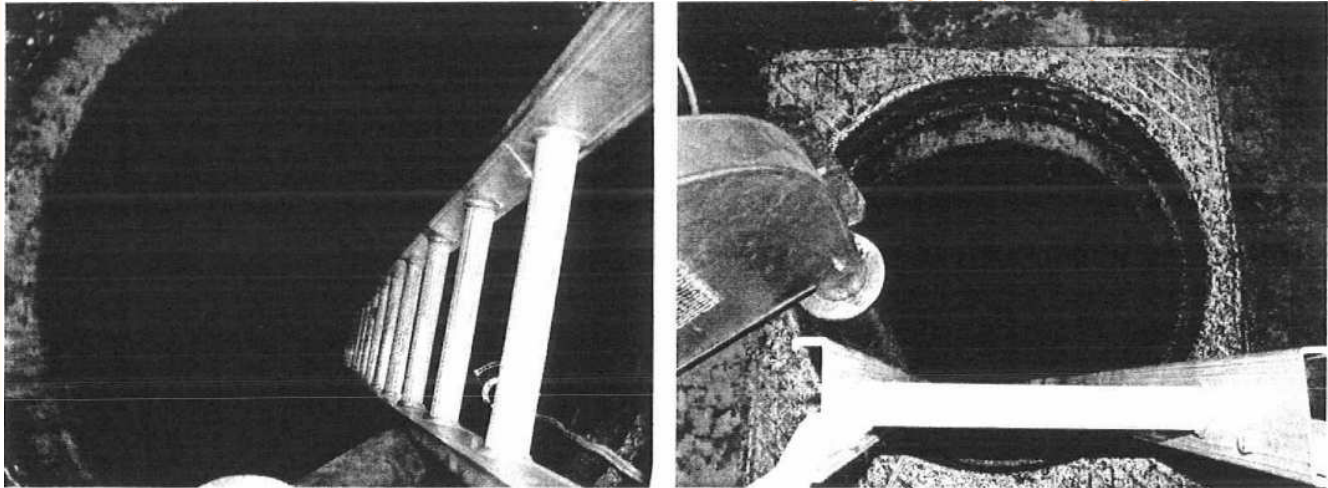
Foto 2. Boca de entrada al trujal, escalera de acceso y turbina de ventilación.

Para introducirse en el trujal el trabajador utilizó una escalera manual de 5,05 m. de altura. Dicha escalera la colocan apoyada sobre el suelo del trujal y la parte superior sobresale de la boca de entrada y los largueros de la escalera apoyan sobre la propia arqueta de entrada, quedando el espacio para el acceso al mismo más reducido.

También en el exterior del trujal y sobre la boca de entrada habla una turbina con una boca orientada hacia el interior del trujal dirigiendo el caudal de aire permanentemente para ventilar continuamente el interior el espacio confinado inyectando aire limpio del exterior.

El control del riesgo por atmósferas peligrosas requiere de mediciones ambientales con el empleo de instrumental adecuado, las cuales deben efectuarse previamente a la realización de la limpieza. Dichas mediciones previas deben efectuarse desde el exterior, debiendo garantizar mediante una ventilación adecuada que el porcentaje de oxígeno no sea inferior al 20,5%.

El trabajador tendría que haber estado sujeto con cuerda de seguridad y arnés, desde el exterior, en donde se tendría que haber dispuesto de medios de sujeción y rescate adecuados, así como equipos de protección respiratoria frente a emergencias.
